**АКТ ОБСЛЕДОВАНИЯ**  
**объекта социальной инфраструктуры**  
**К ПАСПОРТУ ДОСТУПНОСТИ ОСИ**

№ 34000223

городской округ – город Волжский  
Волгоградской области

**I Результаты обследования:**  
**1. Территории, прилегающей к зданию (участка)**  
МДОУ д/с №79, г.Волжский, ул.Мира,32

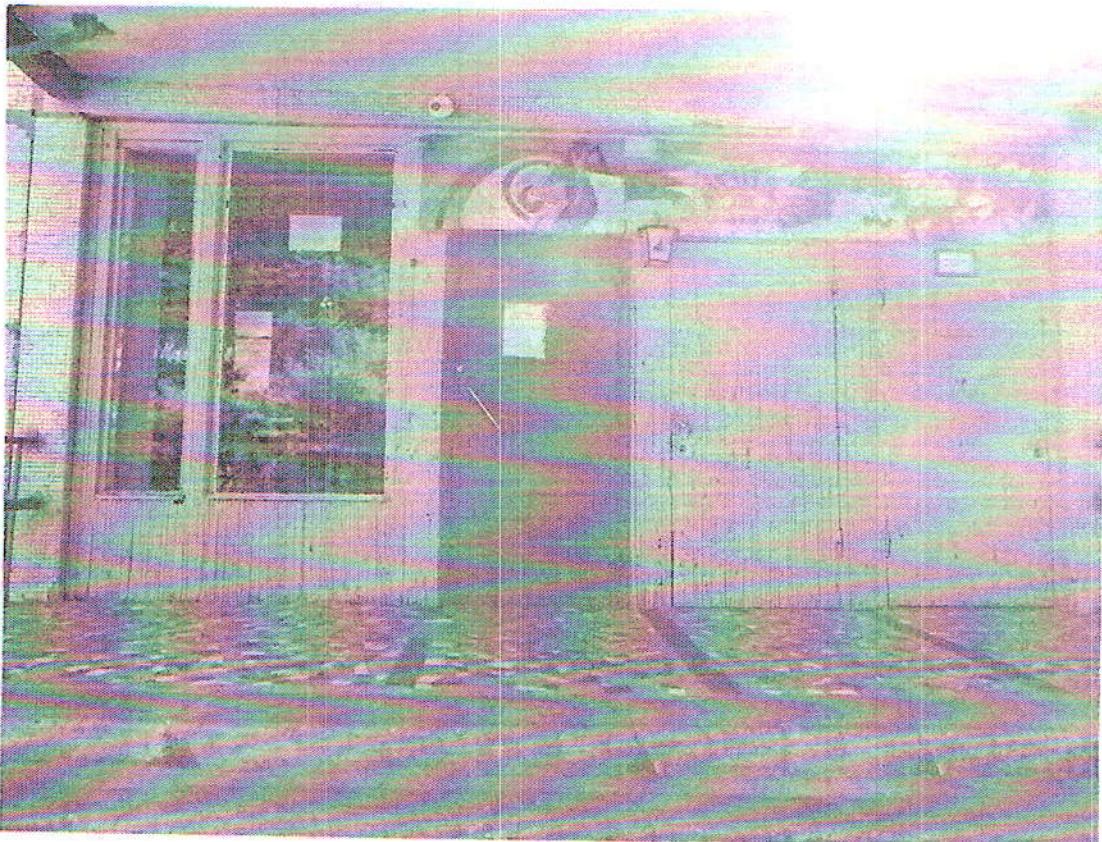
№3 Входная площадка (перед дверью)

2.2	Пандус (наружный)	нет				К,О	оборудование технически невозможно	
2.3	Входная площадка (перед дверью)	есть	3	3	отсутствие тактильных, визуальных указателей, табличек	Г,С	оснащение тактильными, визуальными указателями табличками	ТР

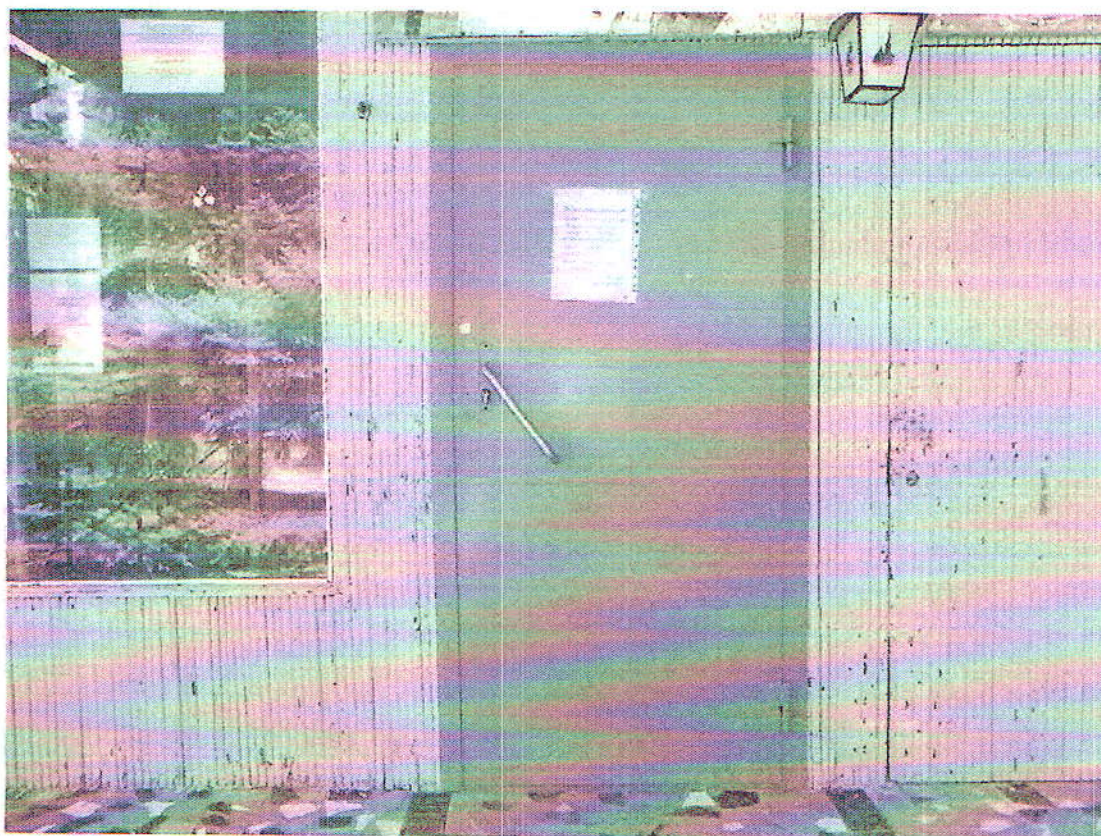
№4 Дверь (входная)

2.4	Дверь (входная)	есть	4	4	кнопка вызова находится высоко, отсутствие устройства, задерживающего закрытие двери	К,О,С	оборудование кнопкой на соответствующем уровне, устройством, задерживающим закрытие двери	ТР

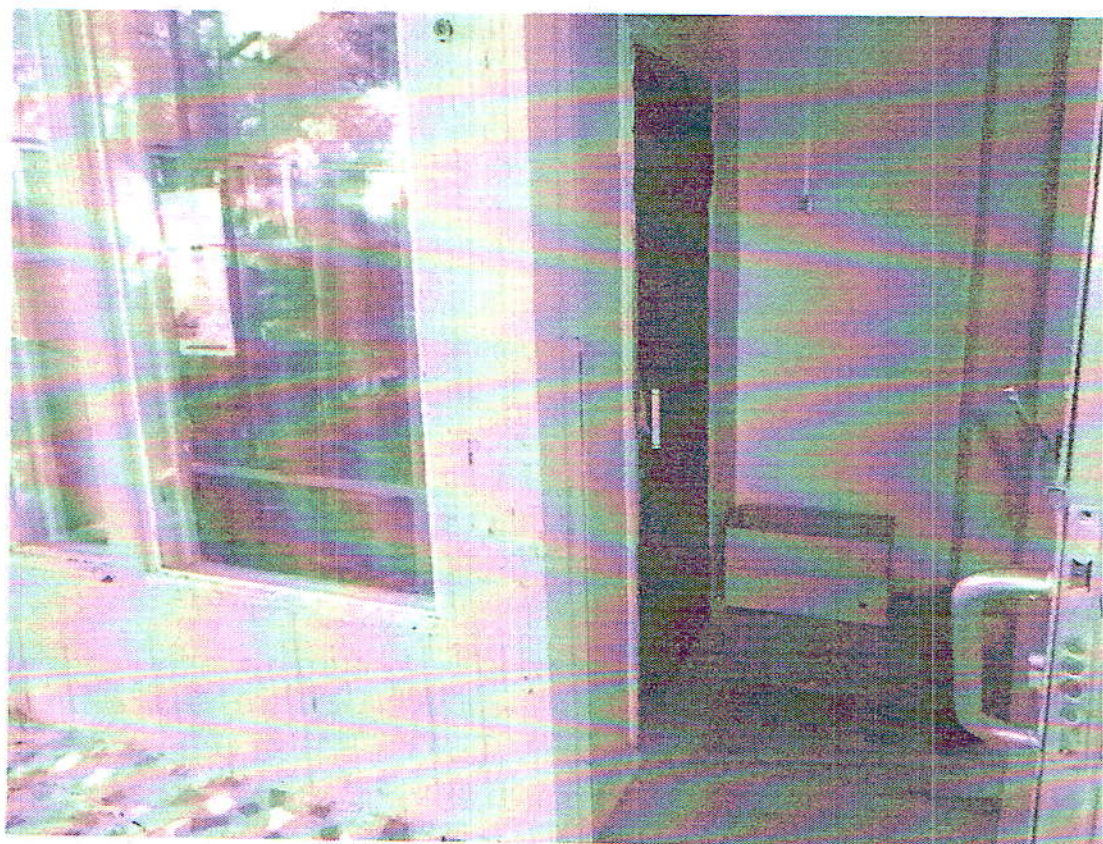
№5 Тамбур

2.5	Тамбур	есть	5	5	отсутствие тактильных, визуальных указателей, табличек	Г,С	оснащение тактильными, визуальными указателями табличками	ТР
	ОБЩИЕ требования к зоне

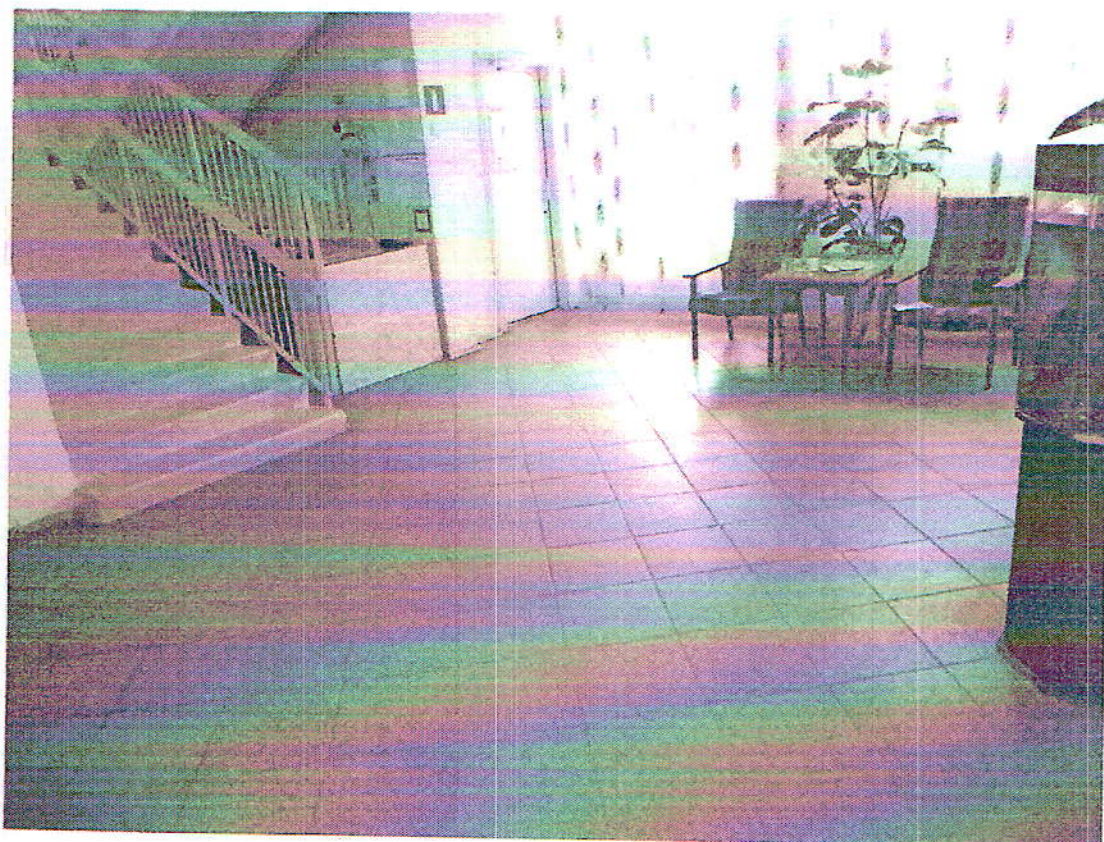
№6 Коридор (вестибюль, зона ожидания)

3.1	Коридор (вестибюль, зона ожидания, галерея, балкон)	есть	6	6	отсутствие тактильных (напольных), визуальных указателей, поручней	С,Г, О	оснащение тактильными (напольными), визуальными указателями, поручнями	КР

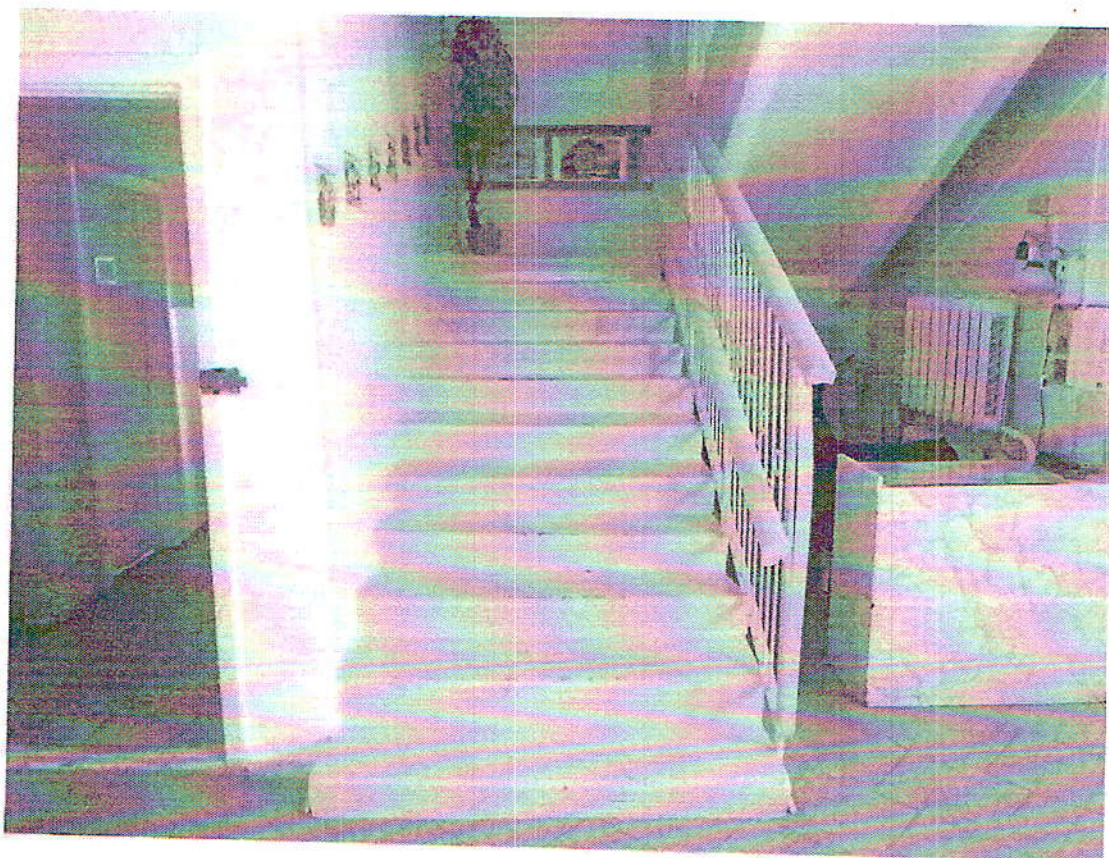
№7 Лестница (внутри здания)

3.2	Лестница (внутри здания)	есть	7	7	отсутствие подъемного устройства, тактильных указателей, противоскользящего покрытия	К,С,О	оборудование подъемным устройством технически невозможно, оснащение тактильными указателями, противоскользящим покрытием	КР

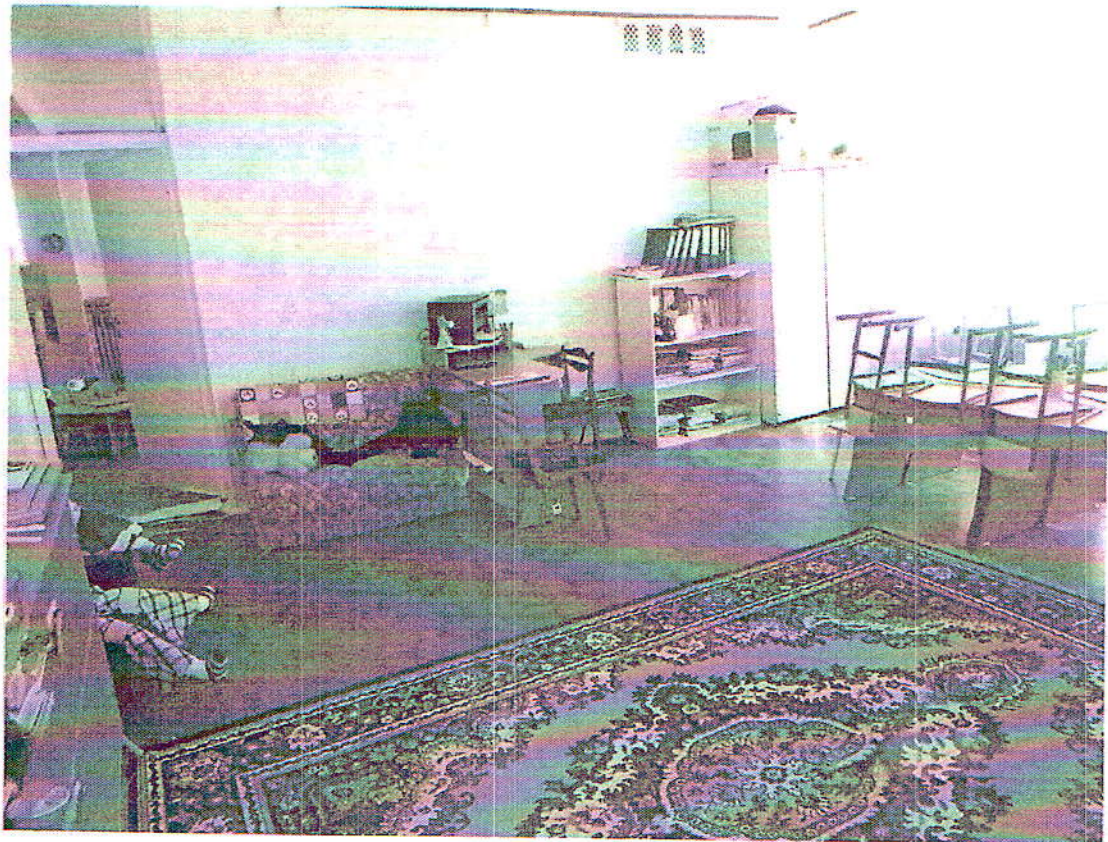
№9 Кабинет

№ п/п	Наименование функционально-планировочного элемента	Наличие элемента			Выявленные нарушения и замечания		Работы по адаптации объектов	
		есть/ нет	№ на плане	№ фото	Содержание	Значимо для инвалида (категория)	Содержание	Виды работ
4.1	Кабинетная форма обслуживания	есть	9	9	отсутствуют тактильные обозначения, система звуковой информации	С,Г	установка тактильных обозначений, системы звуковой информации	КР
4.2	Зальная форма обслуживания	есть	10	10	отсутствуют тактильные обозначения, система звуковой информации	С,Г	установка тактильных обозначений, системы звуковой информации	КР
4.3	Прилавочная форма обслуживания	нет						
4.4	Форма обслуживания с перемещением по маршруту	нет						
4.5	Кабина индивидуального обслуживания	нет						
	ОБЩИЕ требования к зоне

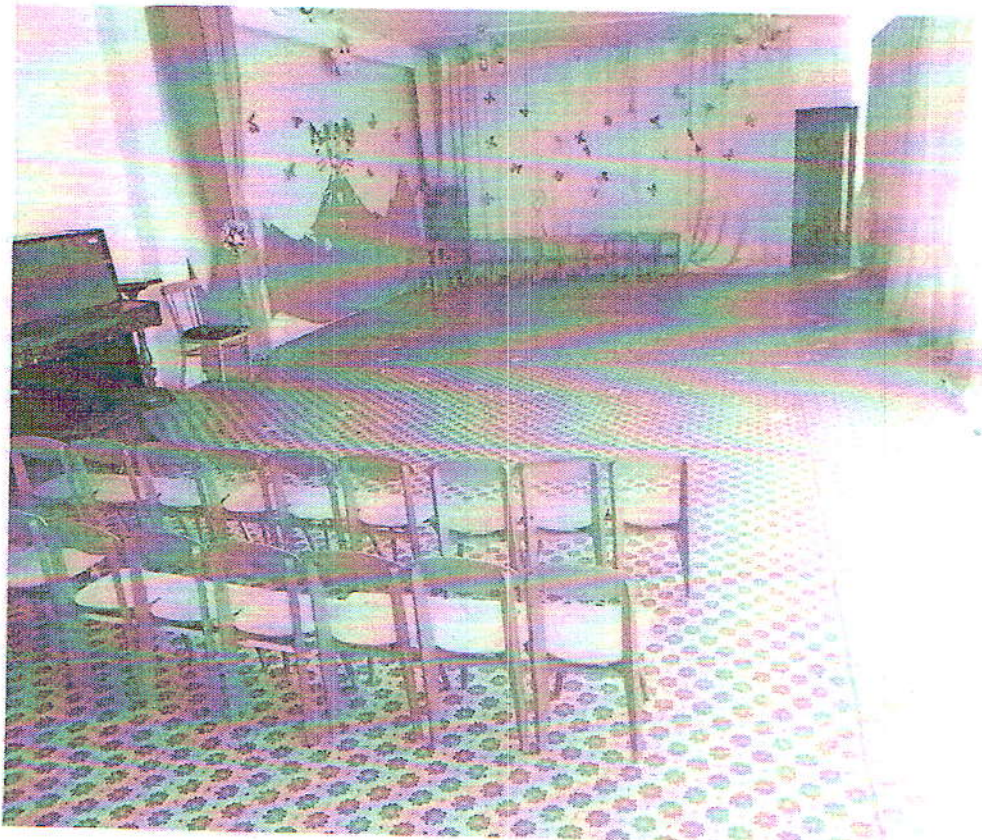
№10 Музыкальный зал

Наименование структурно-функциональной зоны	Состояние доступности* (к пункту 3.4 Акта обследования ОСИ)	Приложение		Рекомендации по адаптации (вид работы)** к пункту 4.1 Акта обследования ОСИ
		№ на плане	№ фото	
Зоны целевого назначения здания	ДЧ-И (О,К)	9,10	9,10	КР
